முக்கியமான பாதுகாப்பு எச்சரிக்கை PRO வைப் ஸ்டெம் (அலாய்) திரும்பப் பெறும் அறிவிப்பு

இறுதி பயனர் வெளியீடு

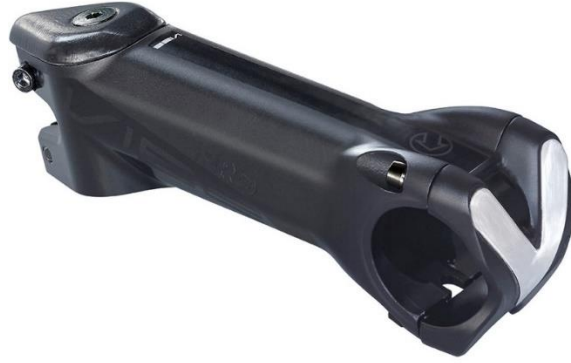
படம் 1: திரும்பப் பெறப்பட்ட சேதமடைந்த PRO வைப் ஸ்டெம் (அலாய்).

PRO பிராண்டின் உரிமையாளரான Shimano Europe B.V. ("Shimano"), குறிப்பிட்ட சில தொகுதிகளின் PRO வைப் ஸ்டெம் (அலாய்), குறிப்பிட்ட நிலைகளில் விரிசல்களை உருவாக்க முடியும் என்பதை அடையாளம் கண்டுள்ளது. ஷிமானோ, மே 2020 முதல் விற்கப்பட்ட அனைத்து PRO வைப் ஸ்டெம்ஸ் (அலாய்) பயன்படுத்தப்பட்ட வாகனங்களின் ஓட்டத்தை நிறுத்த மற்றும் அவற்றைத் திரும்பப் பெறும் அறிவிப்பை வழங்குகிறது. திரும்பப் பெறப்படும் தயாரிப்புகளை ஃபேஸ் பிளேட்டில் இருக்கும் எடுப்பாக தெரியக்கூடிய 'V' பிராண்டிங் மற்றும் முன்புறத்தை நோக்கிப் பொருத்தப்பட்ட போல்ட்களின் மூலம் அடையாளம் காணலாம்.

சேதமடைந்த ஸ்டெம் உங்களிடம் இருந்தால், அதைப் பயன்படுத்துவதை நிறுத்துங்கள். நீங்கள் முதலில் தயாரிப்பை வாங்கிய டீலரைத் தொடர்புகொண்டு, சேதமடைந்த தயாரிப்பை அவர்களிடம் திருப்பித் தரவும். டீலர்கள் மாற்று ஸ்டெம் (கிடைப்பதைப் பொறுத்து) வழங்குவதற்கு அல்லது திரும்பப் பெறப்பட்ட தயாரிப்புக்கான பணத்தைத் திரும்ப வழங்குவதற்கு அங்கீகரிக்கப்பட்டுள்ளனர்.

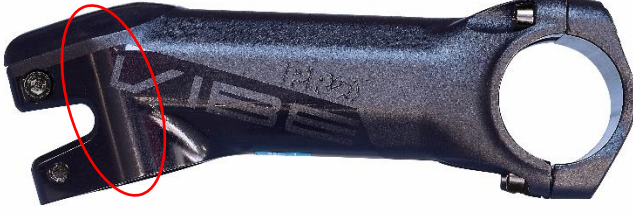
துருப்பிடித்தலானது ஃபோர்ட் ஸ்டீரர் குழாயின் கிளாம்பிங் பகுதியில் விரிசல்களை உருவாக்க வழிவகுக்கும் (படம் 2 இல் விளக்கப்பட்டுள்ளது).

படம் 2: ஃபோர்ட் ஸ்டீரர் குழாயின் கிளாம்பிங் பகுதியில் விரிசல் ஏற்படலாம்.

சரியான நேரத்தில் விரிசல் பயனரால் கண்டறியப்படாவிட்டால், ஸ்டெம் முழுவதுமாக விரிசலடைந்து சேதமடையக்கூடும். சவாரி செய்யும் போது இது நடந்தால், பயனர் மிதிவண்டியின் கட்டுப்பாட்டை இழந்து கீழே விழுந்து, விபத்தில் பயனருக்கு காயம் ஏற்படும் அபாயம் உள்ளது.
